# Ausstellungstafeln

## Kressenstadel

# Stiftung Schloss Neunhof

# Schadensbild

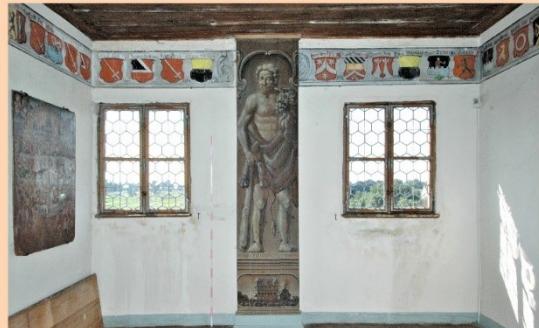
Die Anlage ist seit dem 14. Jahrhundert und mit wenigen Unterbrechungen bis heute in Familienbesitz. Im oberen Mittelflur des Schlosses ist die Wappenserie aller Schlosseigentümer als Fries angebracht.

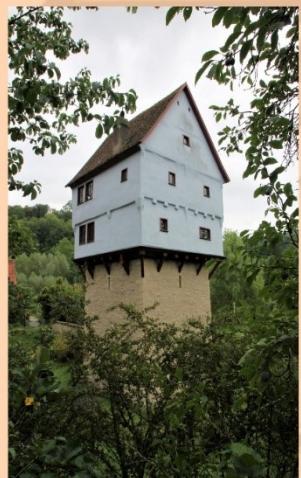
Typologisch basiert die Schlossanlage auf dem Typus des „Weiherhäuschen“, wie es beispielsweise in Rothenburg o.d. Tauber mit dem „Topplerschlösschen“ von 1388 überliefert ist.

Die ursprünglich einfache Grundform ist in Schloss Neunhof zu einer repräsentativen und reich ausgestatteten Anlage gesteigert.

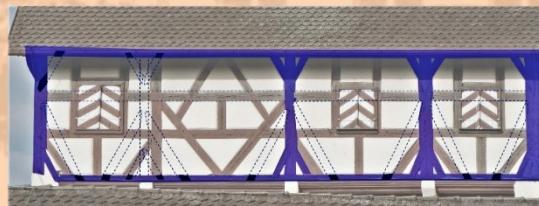
Das obenstehende Bild zeigt die in Fachwerktechnik ausgeführte Außenwand des Zwerchhauses an der Ostseite.

In dem Bild blau markiert ist die bis heute erhaltene spätmittelalterliche Balkenkonstruktion.

Gestrichelt eingezeichnet ist die Rekonstruktion von den ursprünglichen verbauten, später aber geänderten Fachwerk balken.

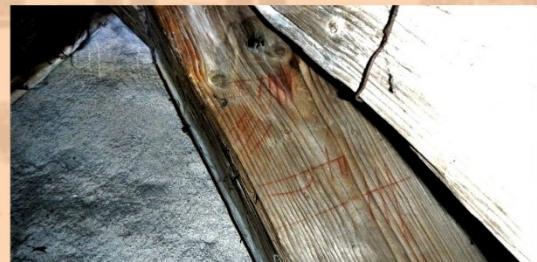
Der Entwurfs- und Aufbauprozess der Dachkonstruktion ist bis heute gut über die verschiedenen Rötelzeichen nachvollziehbar, die von den Zimmerern bei der Errichtung der Holzkonstruktion auf den Balken aufgebracht wurden. Sie bezeugen auch, dass möglicherweise ursprünglich eine etwas abweichende Anlage des Daches vorgesehen war.

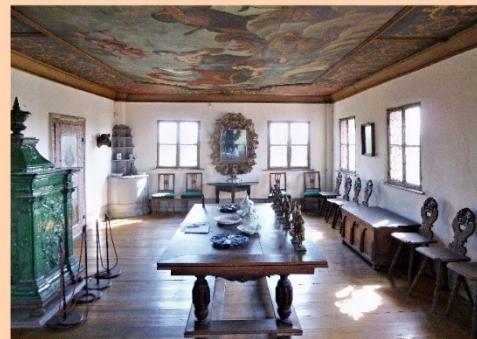
Mitte des 18. Jahrhunderts wurden im 2. OG des Schlosses zwei Räume zusammengelegt, um einen repräsentativen Saal zu gestalten. Unter den erhaltenen spätgotischen Bohlen-Balken-Decken wurde ein Leinwandgemälde aufgespannt

Das große, 1744 von dem Nürnberger Maler Johann Hürner geschaffene Deckengemälde im Saal des zweiten Obergeschoßes wurde bereits 2015 abgenommen. Zur Einlagerung während der Sanierungsarbeiten wurde die fragile Malerei durch Schutzklebungen gesichert. Zur Unterbringung wurde eigens eine mobile Schutzeinhausung mit einer Wickeltrommel angefertigt. Dort wurde das Deckengemälde schadensfrei aufgerollt und die klimagerecht eingelagert.

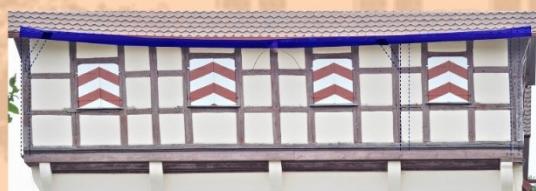
Gegen Ende des 18. Jahrhunderts musste das bewitterte und schadhafte Fachwerk an der Traufseite des westlichen Zwerchhauses vollständig erneuert werden.

Oberhalb blieb das mittelalterliche Rähm (blau markiert) erhalten.

Bei dem Umbau kam es allerdings zu starken Verformungen.

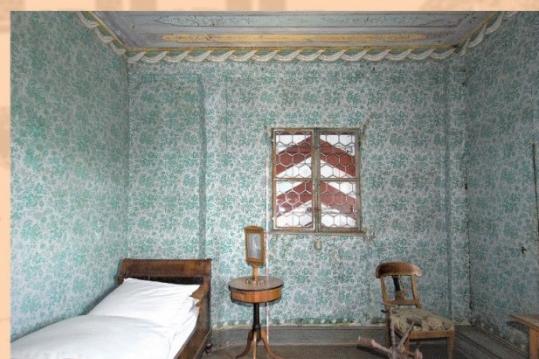
Als Zeugnis der Baupflege im 19. Jahrhundert blieben zum Teil wertvolle Tapeten erhalten, hier am Beispiel des sogenannten Tapetenzimmers im 2. Obergeschoß.

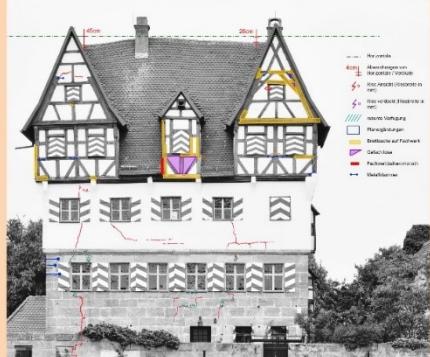
Ansicht des Schlosses von Süden. In den Putzfassaden zeichnen sich Risse ab, die auf Schäden an dem dahinter verborgenen Fachwerk hindeuten.

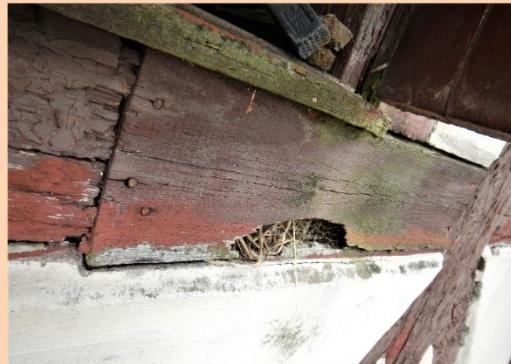
Bei früheren Maßnahmen wurden die historischen Fachwerkbalken teils wenig fachkundig geflickt und einfach Brettlaschen vor fäulnisgeschädigte Partien gesetzt.

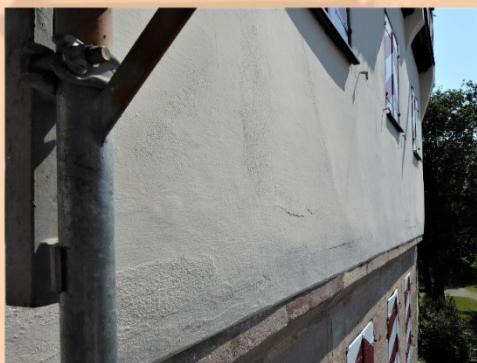
Im Barock wurde das unmodisch gewordene Fachwerk verputzt. Im Putz zeichnet sich die dahinter verborgene Konstruktion mit Rissbildungen und Verformungen im Streiflicht ab.

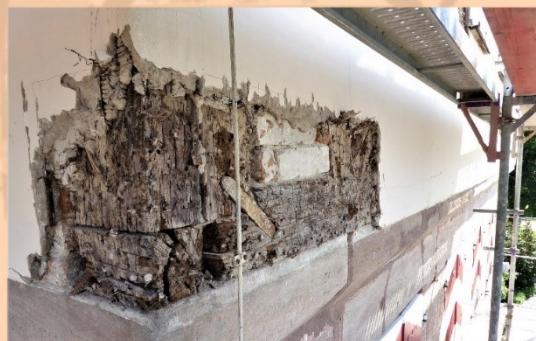
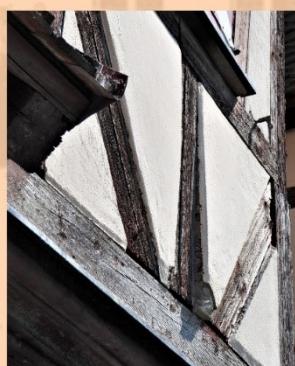
In Folge der Schäden an den Balken haben sich einzelne gemauerte Gefache (hier: Giebel Südost) gelöst. Stücke aus der Mauer, die herabzufallen drohten, wurden zwischenzeitlich gesichert.

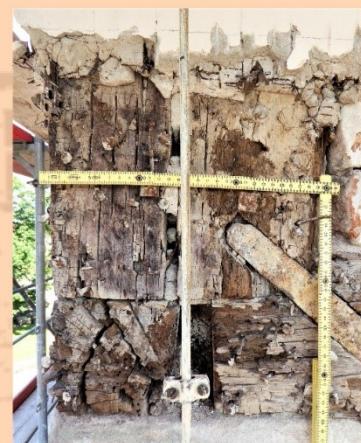
Im Zuge der Voruntersuchungen wurde probeweise der Putz über dem Fachwerk abgenommen.

Dahinter kamen erhebliche Schäden an den Holzbauten zum Vorschein: Der Putzüberstrich verhindert, dass die eingedrungene Nässe ablüften kann. Es kommt nach und nach zu Fäulnisschäden an den feuchten Hölzern.

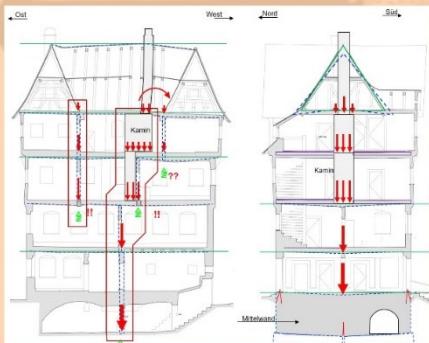
Längs- und Querschnitt durch den Bau, mit Darstellung der Verformungen und Rissbildungen.

Gut erkennbar ist, dass es zu Lastumlagerung auf die Gebäudemittelachse kommt.

Die Folge sind Setzungen im Binnengefüge.

Durch Umbauten ist die vertikale Lastabtragung im Gebäude gestört: in den Obergeschossen sitzen das Dach und gemauerte Kamine auf Wänden, die darunter nicht fortsetzen. Balkendecken in der Gebäudemitte sind daher überlastet.

Zentrales Element der statischen Sicherung ist der Einbau einer subsidiären Abfangkonstruktion, an der die "problematischen" Binnenwände der oberen Stockwerke zur Entlastung der Geschoßdecken aufgehängt werden.

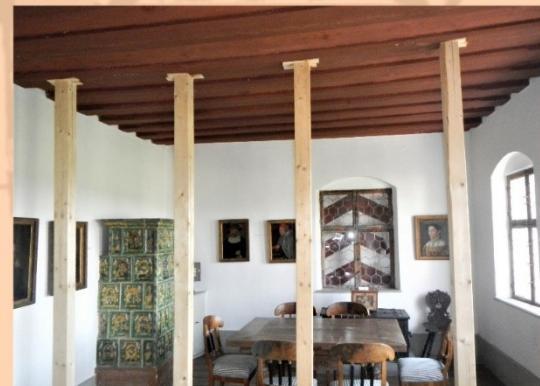
Einzelne Deckenbalken sind bereits gebrochen und mussten behelfsmäßig abgestützt werden, hier im 1. OG, Raum Südost.

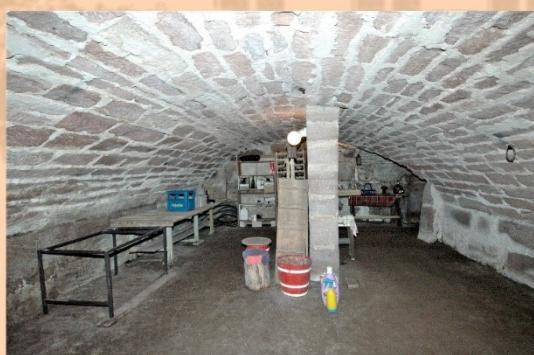
Als historisches Zeugnis eines Sicherungsversuches ist im Keller ein nachträglich untergemauerter Steinpfeiler erhalten.

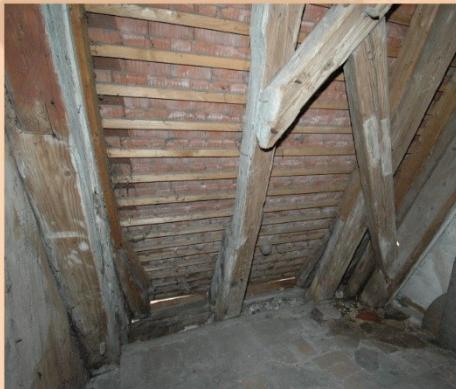
Bei früheren Umbauten wurden Teile der Dachaussteifung entfernt. Dies begünstigt die Verformungen an der gesamten Dachstruktur.

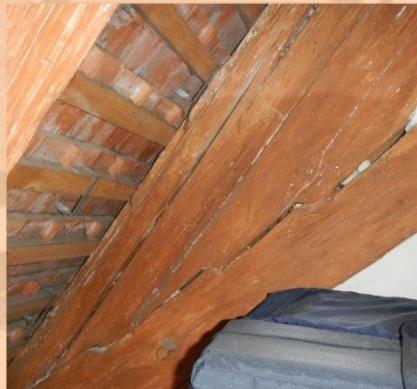
In Folge der Verformungen klaffen die Holzverbindungen an der mittelalterlichen Dachkonstruktion.

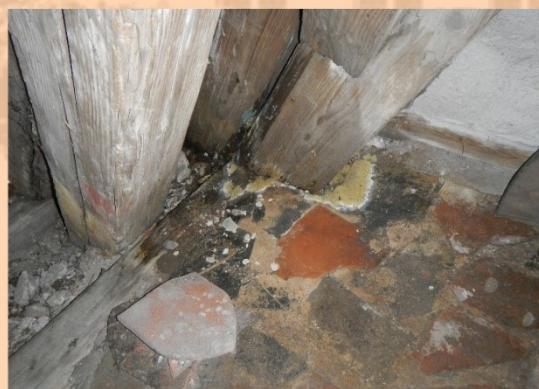
An den Dachfußpunkten bestehen teils erhebliche Fäulnisschäden als Folge eindringender Nässe.

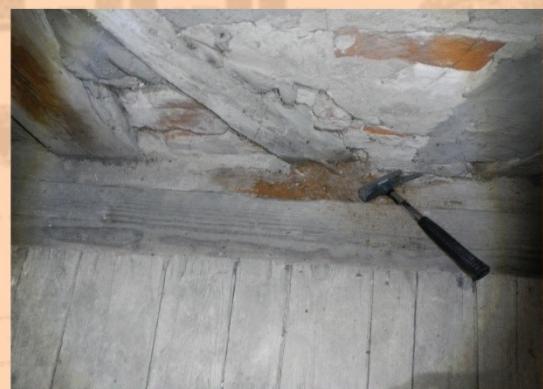
Auch an den eingemauerten Hölzern im Bereich der Fachwerkgiebel gibt es erhebliche Schäden. Das Holz ist nicht mehr tragfähig.

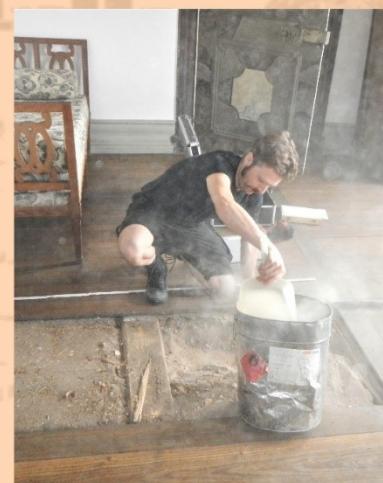
In Vorbereitung der Instandsetzung wurden die oft mehrteiligen und komplexen Deckenaufbauten erkundet. Die historischen Bepläge (Dielen, Ziegelplatten etc.) werden zunächst vorsichtig von einem Fachrestaurator nummeriert und aufgenommen, damit sie nach Abschluss der Maßnahmen wieder nach Originalbestand versetzt werden zu können.
